A támfal alakváltozásai miatt már időszerű volt a megerősítése, melyet a **SYCONS Kft.** közbeszerzési eljárást keretein belül nyert el. A **Budapest Közút Zrt.** tulajdonában lévő támfalon **2021. március** hónapjában kezdődtek meg a munkálatok, **2021. június** első hetében került sor a teljes befejezésre.

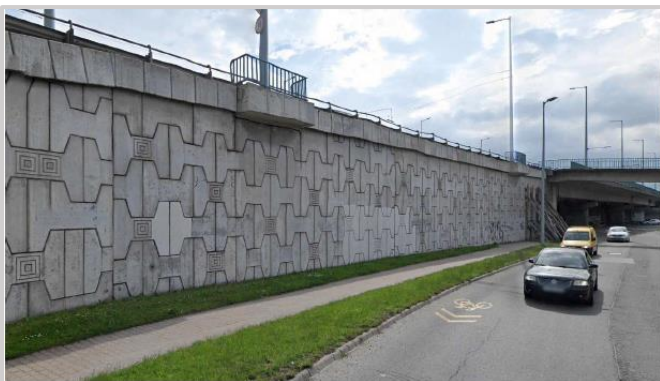
Horgonyzandó támfal

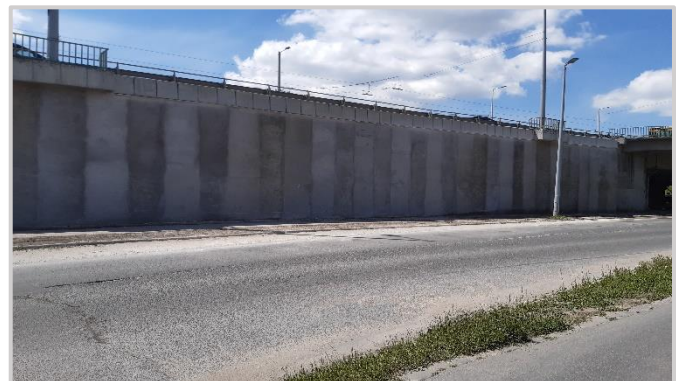
Elkészült szerkezet
