... HOGY KI NE CSÚSSZON A LÁBUNK ALÓL A TALAJ...

Talajvizes a munkaterület??? Megcsúszott a rézsűoldal???

Munkaterület: Budapest, III. kerület Irodaház építés

Feladat: Egy már meglévő – *nem szakszerűen telepített* - víztelenítő rendszer által **omlásveszélyes állapotot előidéző probléma megoldása** ahhoz, hogy a kivitelezési munkálatokat **biztonsággal** folytatni lehessen.

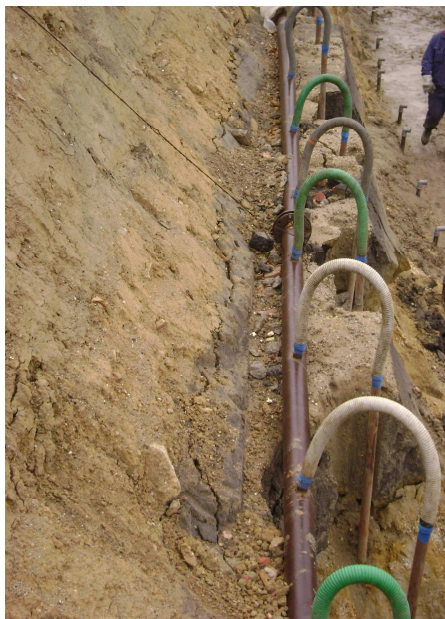
Munkatér: terepszint alatt 4-5 m

Talaj: kavicsos, talajvizes

Az omlás „előjelzője” a repedés

Az építési munkaterületen dolgozó kollégák épsége és a munkaterület mihamarabbi rendelkezésre állítása érdekében, az **omlásveszélyes rézsűoldalt ideiglenes hátrakötéssel** biztosítottuk. A rendszert jelen esetben **talajba vert menetbordás szegekkel** készítettük, de **cementtejjel injektált hornyokkal** is kivitelezhető.

A védelem geotextília borítással és betonacél háló teherelosztó szerkezettel együtt készül.

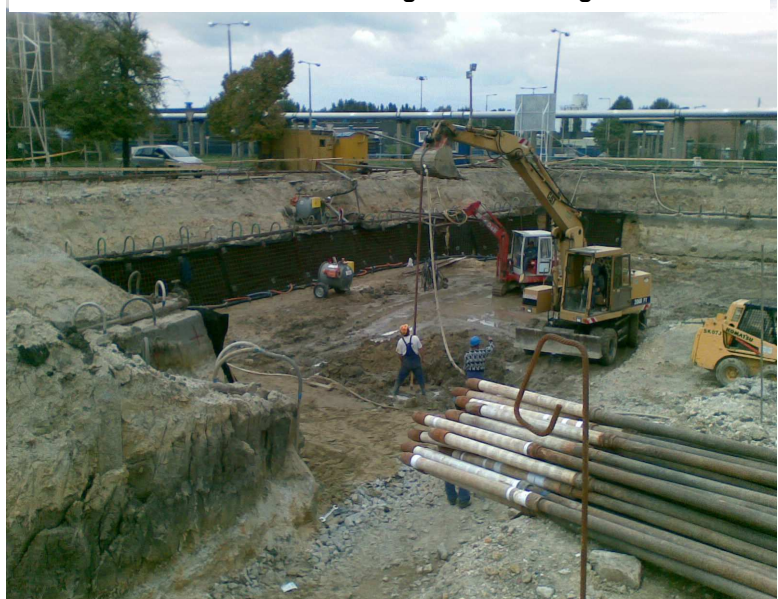
... És amikor már biztonságosan lehet dolgozni
